とが 利賀ダム

局地的豪雨による土砂流入災害時の 緊急対応と恒久対策

活動組織・団体：関西電力株式会社 北陸支社 庄川電力システムセンター

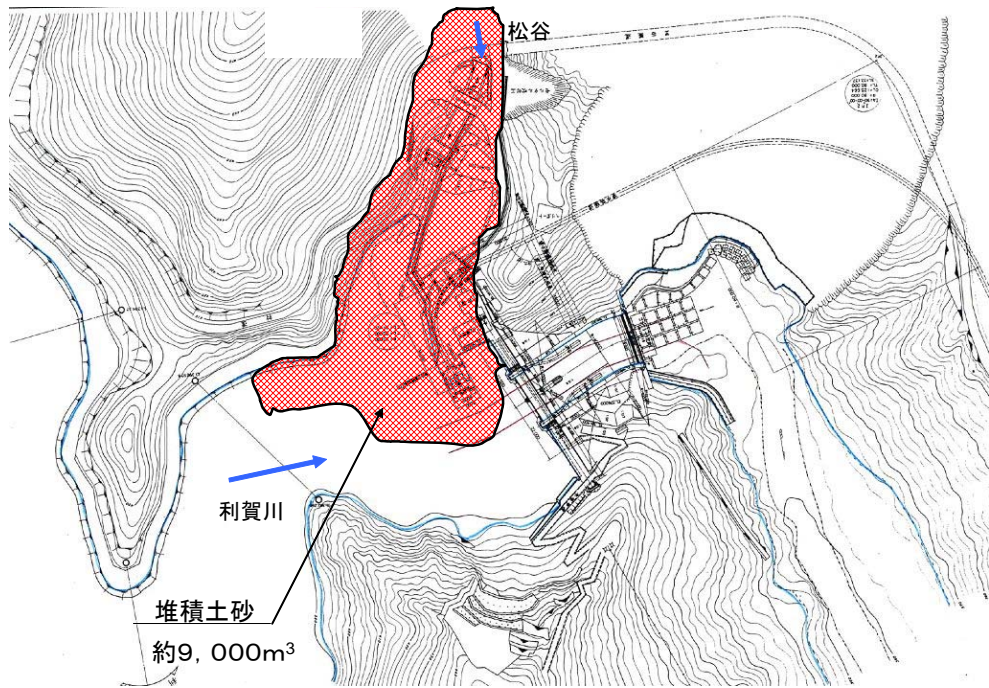
図-1 被害状況図

この間、ダム管理所では洪水吐ゲート操作中であったが、8 時 10 分にダム直上流左岸側の松谷で土石流が発生し、土砂がダムサイトに流入した（流入土砂量は約 $9,000\text{m}^3$ ）。土砂の流入により、ダム湛水池は大きく波打ち、湛水池・取水口・ダム管理所周辺が大量の土砂に埋まり、さらに一部は導水路トンネルおよびダム管理所玄関を破り予備電源室のある一階までも流入した（図-1、2、写真-1、2 参照）。

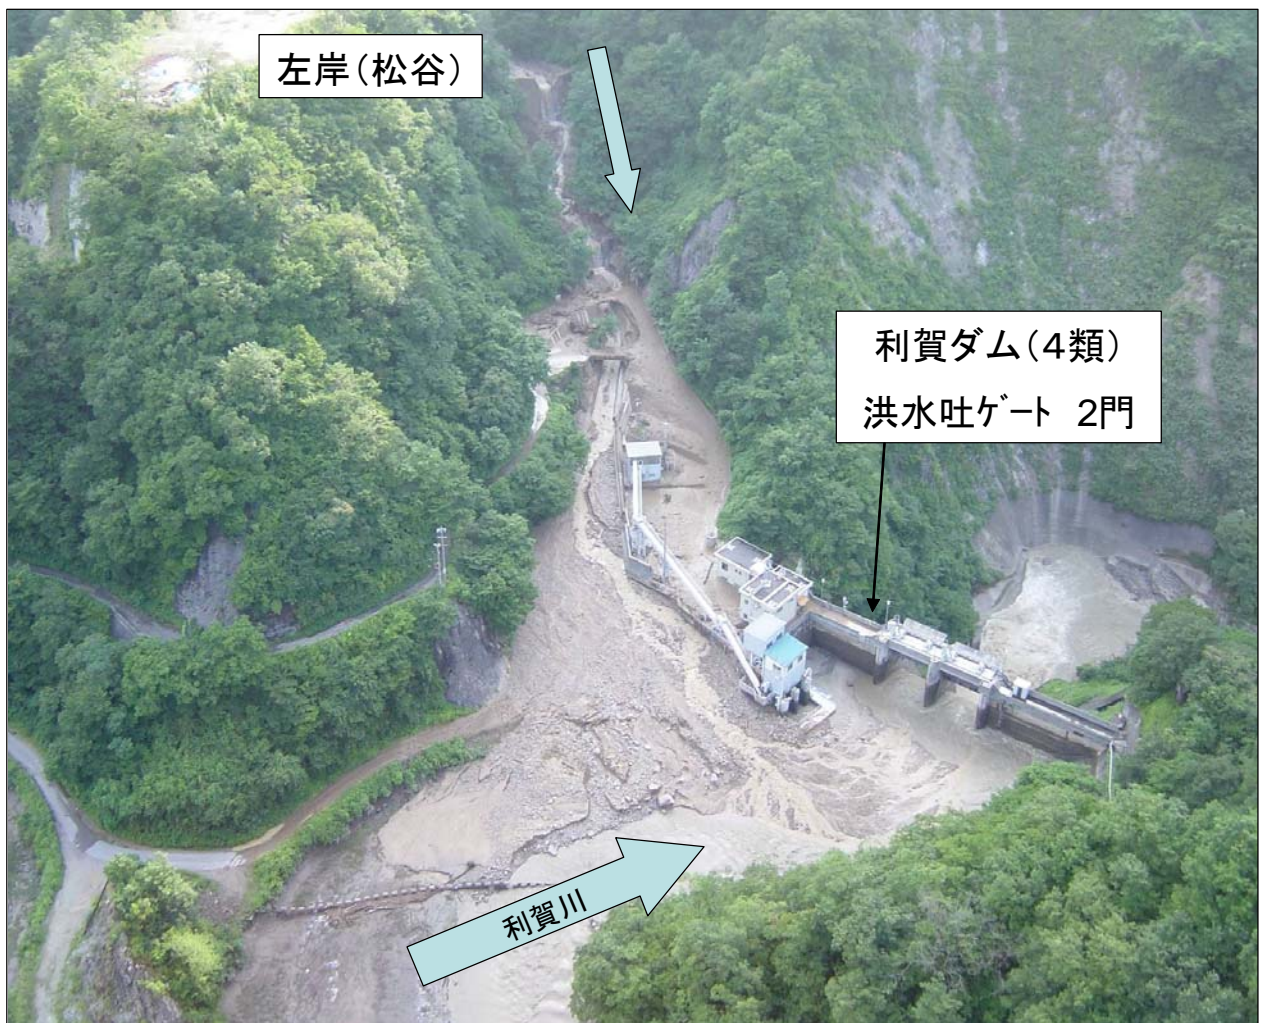
写真-1 利賀ダム 被災状況
平成 20 年 7 月 28 日 (土石流発生当日) 撮影

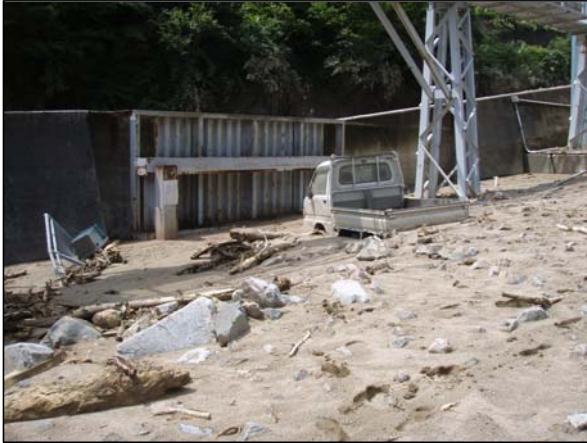
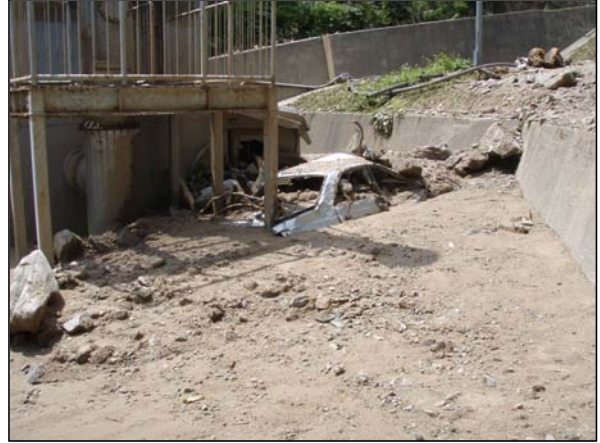
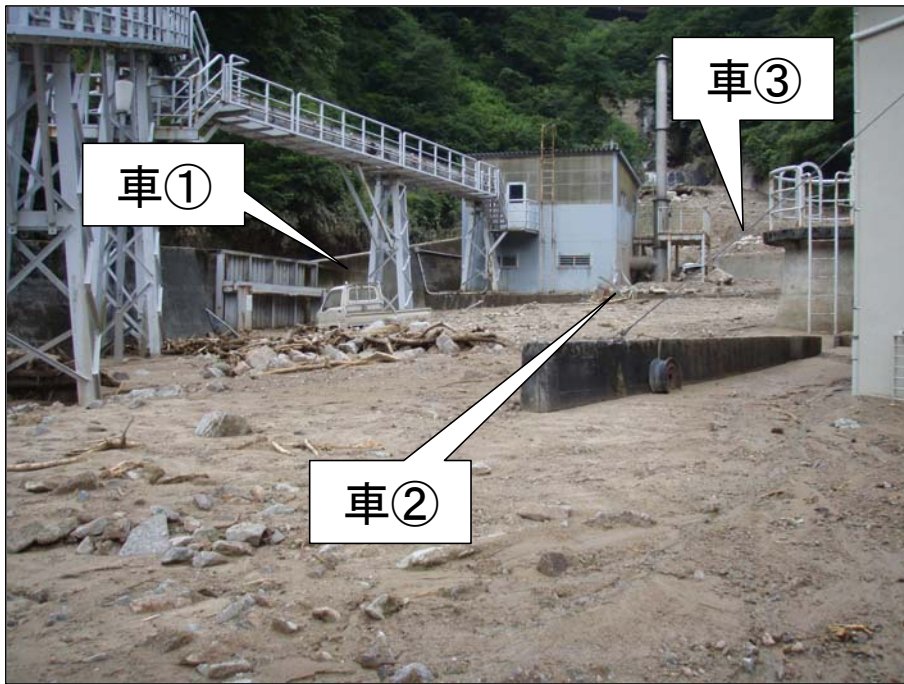
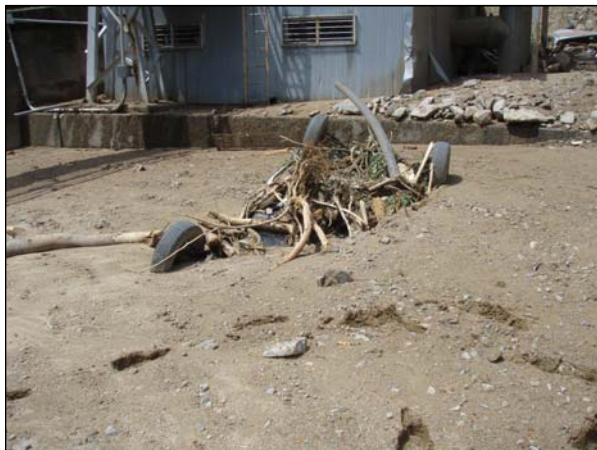
写真-2 ダム勤務員 通勤車両被害状況

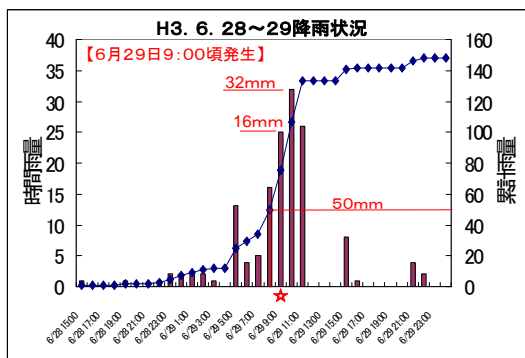
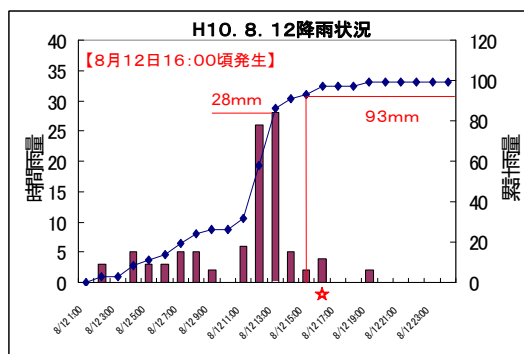
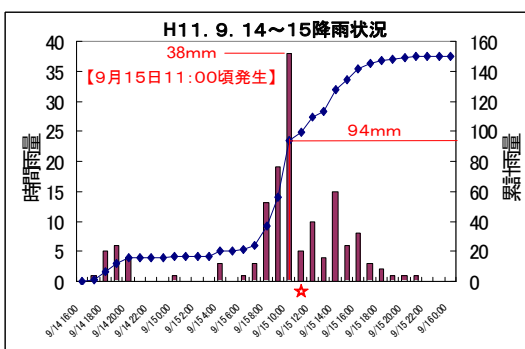
利賀ダム 小規模土石流発生時の雨量との関係

①時間雨量15mm以上若しくは
②累計雨量50mm以上となった
場合、松谷から小規模な土石流が
発生する可能性がある。

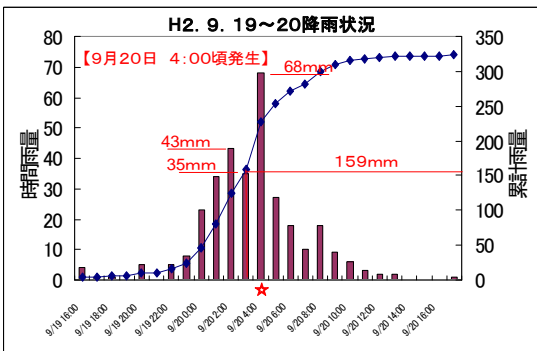
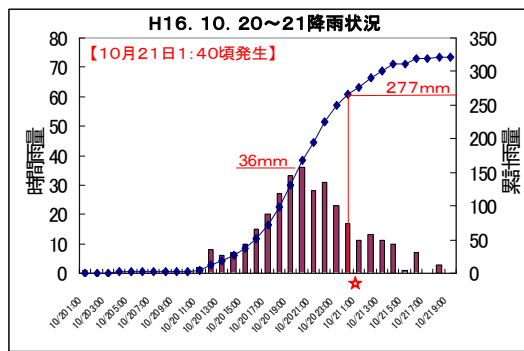
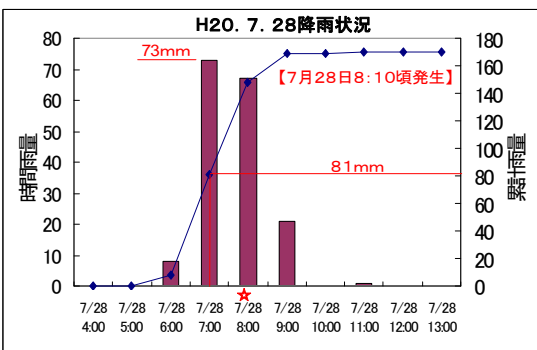
利賀ダム 大規模土石流発生時の雨量との関係

①時間雨量35mm以上若しくは
②累計雨量80mm以上となった
場合、松谷から大規模な土石流
が発生する可能性がある。
