湖面巡視記録を用いたアオコ発生状況の評価手法

Evaluation Method for the Extent and Progression of Cyanobacteria Bloom Using Lake Surface Patrol Records

研究第二部 水質技術開発室長 木村 文 宣
前 研究第二部 研究員 酒 井 遥
前 研究第二部 上席主任研究員 丸 尾 慶 樹

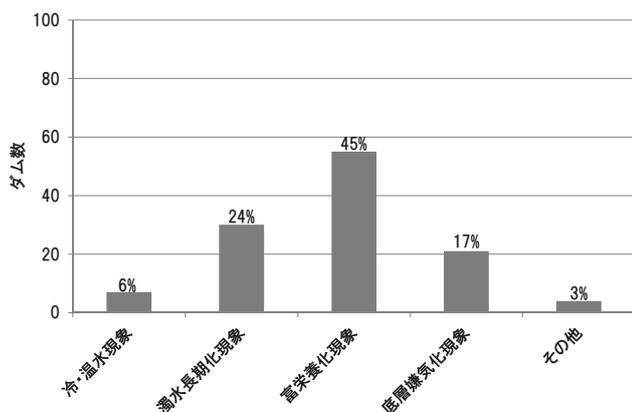
図-1 ダム貯水池における水質問題の発生状況

国土交通省及び独立行政法人水資源機構が管理する多目的ダムの管理者を対象として2015年に実施されたアンケート調査によると、アンケート対象の全123ダムのうち全体の45%にあたる63ダムでは富栄養化に係る問題が発生していると回答している(図-1参照)¹⁾。

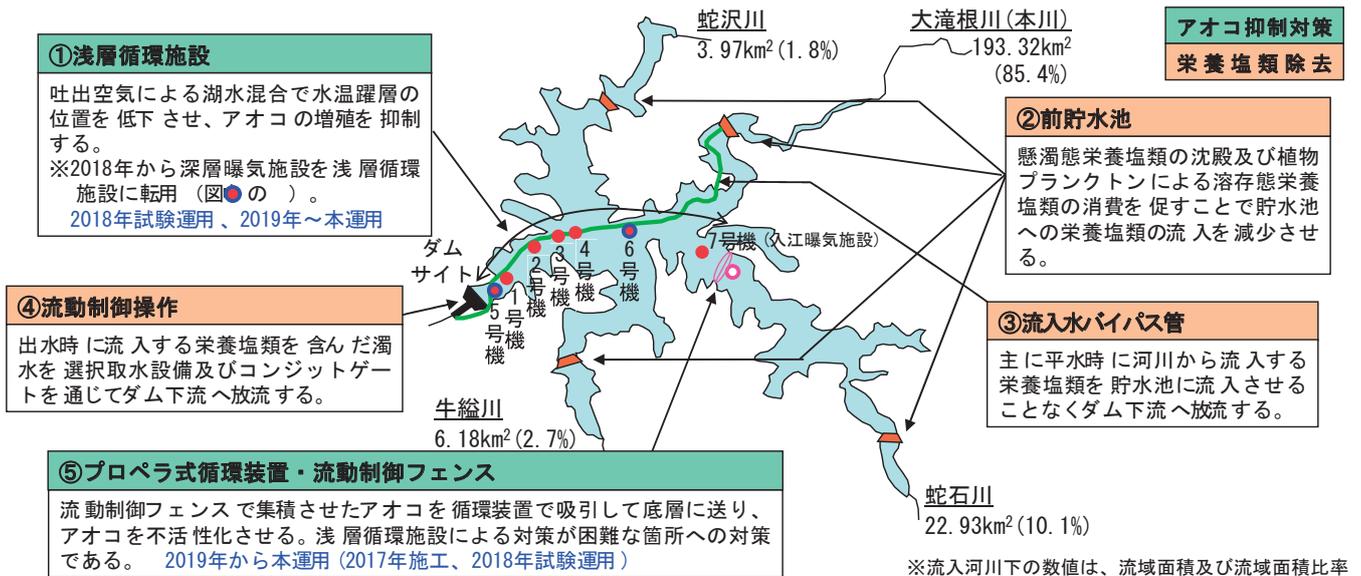
図-2 三春ダムの水質改善対策施設

なお、三春ダムでは、管理開始の1998年から2018年まではアオコ対策として湖内で浅層循環施設5基を稼働していたが、2019年以降は深層曝気施設を浅層循環施設に機能改造し、現在は計7基の稼働によりアオコ対策を行っている。また、夏期の洪水貯留準備水位(EL.318m)時の水深が20m未満となる範囲が多く存在する蛇石川筋については、浅層循環施設によるアオコ発生抑制効果が及びにくいことが既往知見から明らかになったことから、蛇石川筋の末端付近に流動制御フェンス(丈5m)を設置し、フェンスより下流側での浅層循環施設による効果を向上させるとともに、フェンス上流側に発生するアオコへの対策としてプロペラ式循環装置を設置して、これらも2019年より稼働している(図-2参照)。

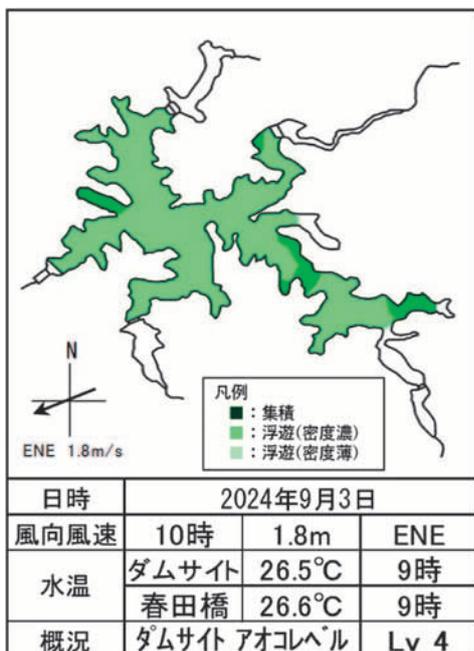
図-3 三春ダムにおける湖面巡視結果(スケッチ画像)の事例

前述の通り、三春ダムでは管理開始当初より貯水池内ではほぼ毎年アオコが発生していることから、夏季を中心に概ね1回/週の頻度で船上からの湖面巡視と陸上からの湖面観察を行い、その結果をスケッチ図として記録してきた(図-3参照)。

このスケッチ図では、アオコの発生状況を「発生無し(白)」「薄い浮遊(薄緑)」「濃い浮遊(緑)」「集積(濃緑)」の4段階で色分けして表現されており、これらは管理開始から現在まで同一の作業者によって湖面確認及びスケッチ図の作成が行われてきた。

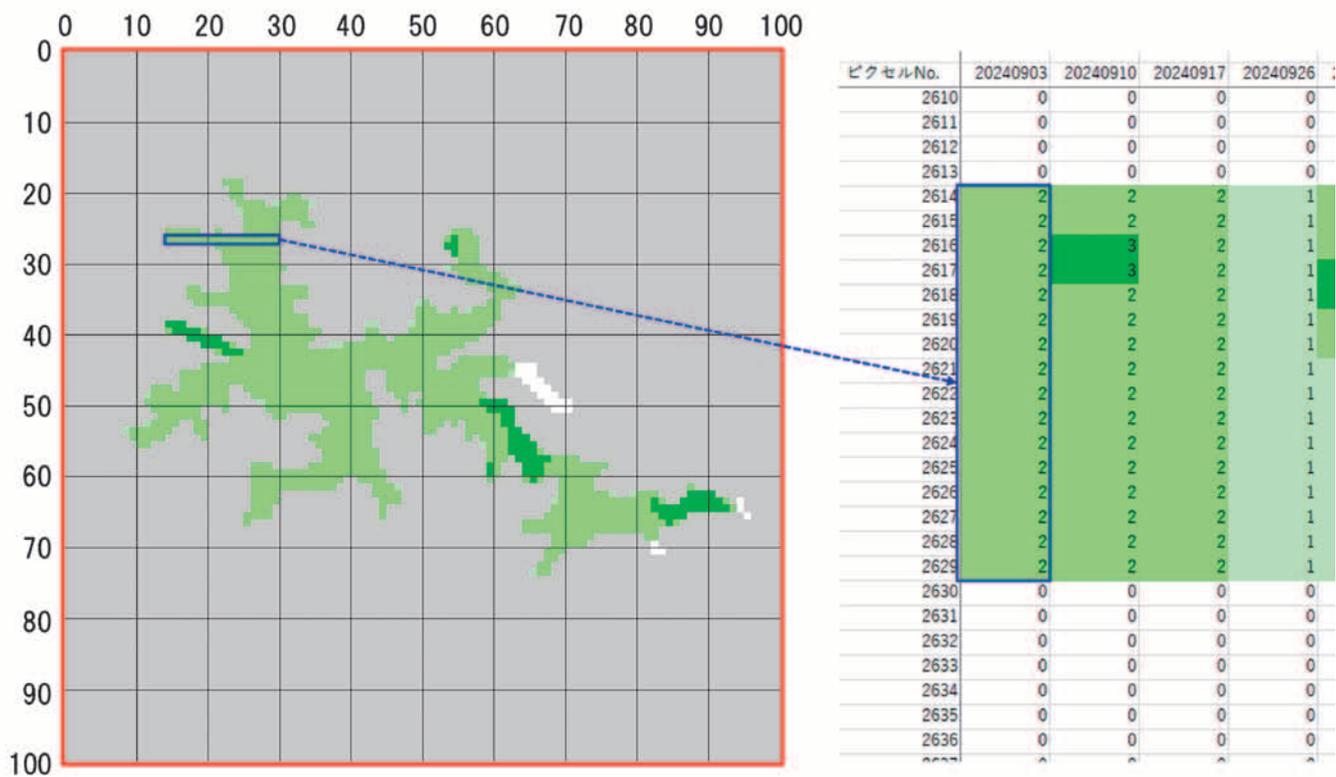
図-4 スケッチのピクセル情報 (RGB) を数値化した事例

- ・前項で示したスケッチ図について、湖面全体が収まるサイズで100×100のマスを作成し、その中にスケッチ図をはめ込む。
- ・スケッチ図からアオコの集積に関する色情報以外(ダムの輪郭、凡例等)を除去する。
- ・画像の各ピクセルの色情報をRGB表色系(R:赤/G:緑/B:青)に基づき抽出し、「発生無し(白):0」「薄い浮遊(薄緑):1」「濃い浮遊(緑):2」「集積(濃緑):3」として各ピクセルの数値データを作成する(図-4参照)。

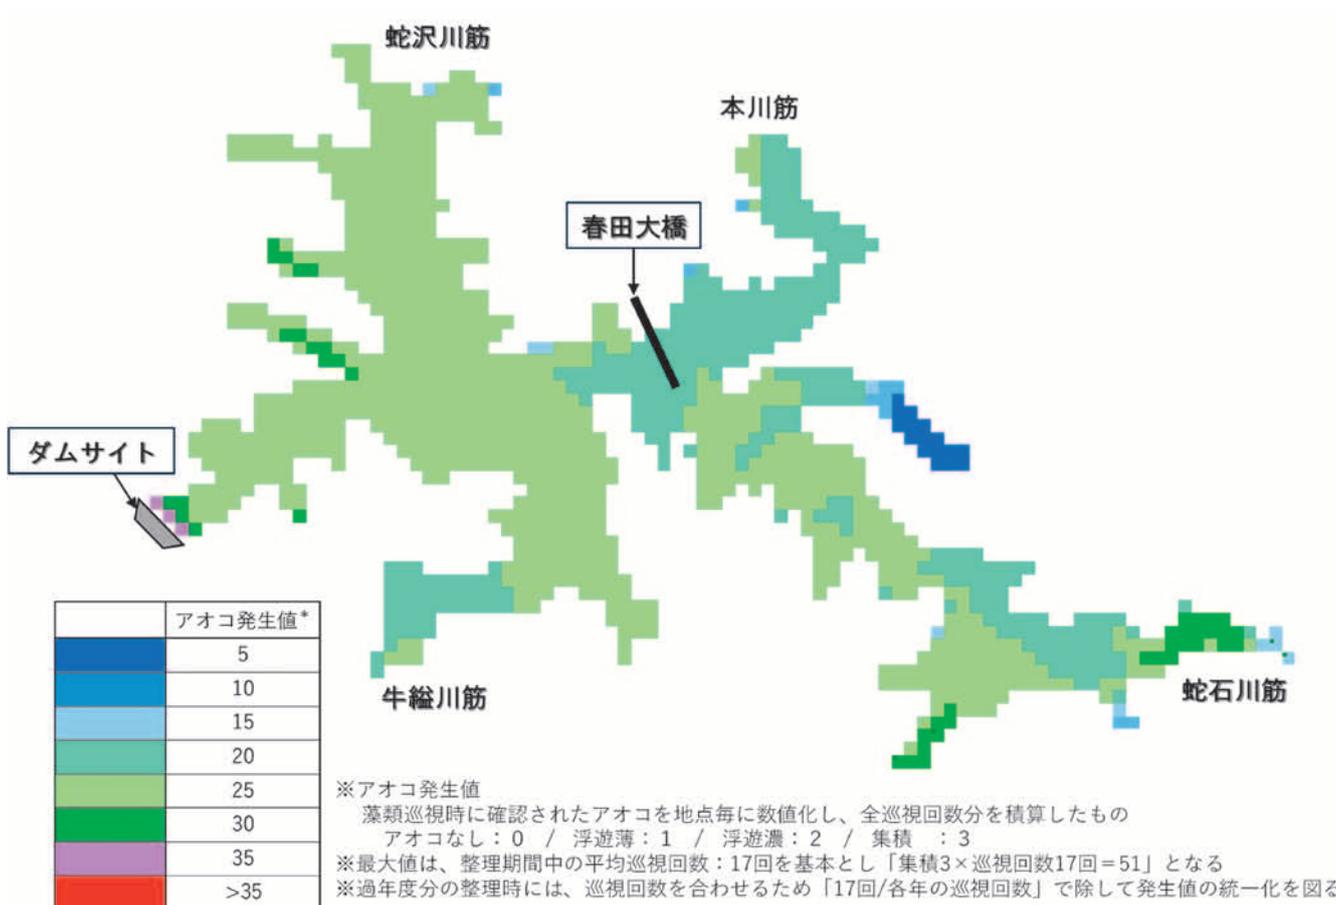
図-5 アオコ発生レベルを1年分重ね合わせた事例 (アオコ発生特性図)

データの集計方法については、まず各年のアオコ発生レベルを他年と比較することを想定し、1年分のデータを重ね合わせた。但し、各年の巡視回数は表1に示すように16回から25回とバラつきがあるため、巡視回数を揃える必要がある。本研究では、1年の巡視回数を17回/年(つまり各ピクセルの値は最小値が0、最大値が17回×3=51となる)とし、巡視回数が17回以外の年については、1年分のデータを重ね合わせた後に係数(17を当該年の巡視回数で除した値)を乗じて均一化を図ることとした。

以上の方法で各年で集計した結果をアオコ発生特性図として取りまとめた(図-5参照)。

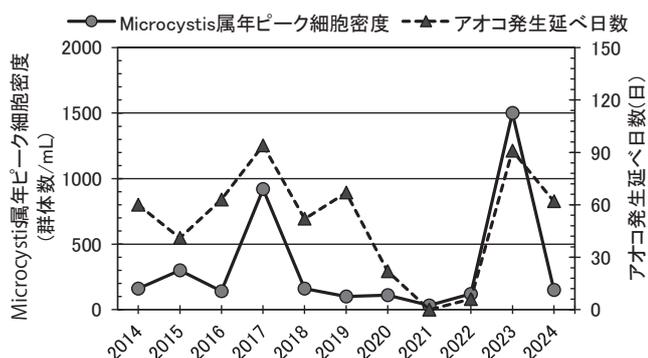
図-8 データ整理期間(H26～R6)の三春ダムの*Microcystis*属年ピーク細胞密度とアオコ発生延べ日数

- ・年によるアオコ発生程度の違い(多い年/少ない年の違いが一目で確認可能となっている)
- ・以上の図で得られる傾向は、三春ダムで実施されている植物プランクトン調査(アオコ発生時期:凡そ1回/週、それ以外の期間:1回/月)の結果に基づき整理した*Microcystis*属の年ピーク細胞密度やアオコ発生延べ日数(*Microcystis*属細胞数が35群体/mL以上の日数)の推移を整理した結果と比較してもその傾向は概ね一致している(図-8参照)。
- ・例えば、2017年や2023年は他年に比べてアオコ発生値の高いエリアが多く表れているが、両年は*Microcystis*属の年ピーク細胞密度やアオコ発生延べ日数が他年に比べて多くなっている。
- ・三春ダムにおいてアオコの集積しやすい箇所を明確に示すことができおり、ダム堤体付近や入り組んだ地形の入江部においてアオコ発生値が高い部分が示されている。
- ・流動制御フェンスを設置した2019年以降は、フェンス上流側のアオコ発生状況がより顕著に表れており、フェンスによるアオコ捕捉と下流への流出抑制が明確に表れている。

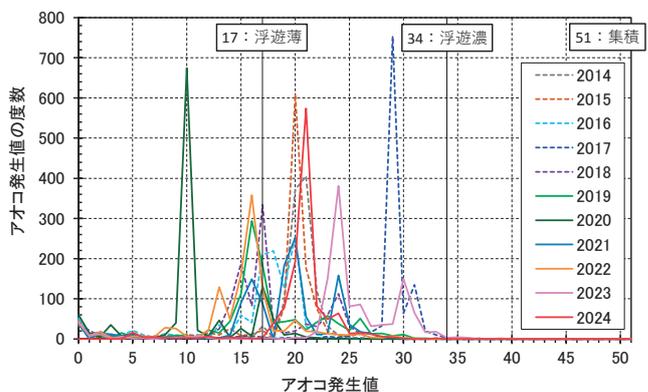
図-9 アオコ発生値度数分布の経年変化(H26～R6)

前項の図-7及び図-8で示した各年のアオコ発生レベルについて、各ピクセルの値を抽出し、その度数を集計した(図-9参照)。階級が17以下であればアオコ発生は概ね「薄い浮遊(薄緑):1」以下の日が多かったことを意味する。つまり集計を行うことにより、各年のアオコ発生度や期間がどの程度であったかを類推することができる。

この観点で図-9とデータ整理期間の気象・水文条件を示す気温・日射量・降水量・流入量・月回転率を整理した結果(図-10)を比較すると、気温や日射量が高く流入量も平均的にあり、回転率の小さい年にはアオコ発生レベルが大きくなり、階級分けが17以上、つまり「薄い浮遊(薄緑):1」以上となる割合が多くなる傾向が認められる。

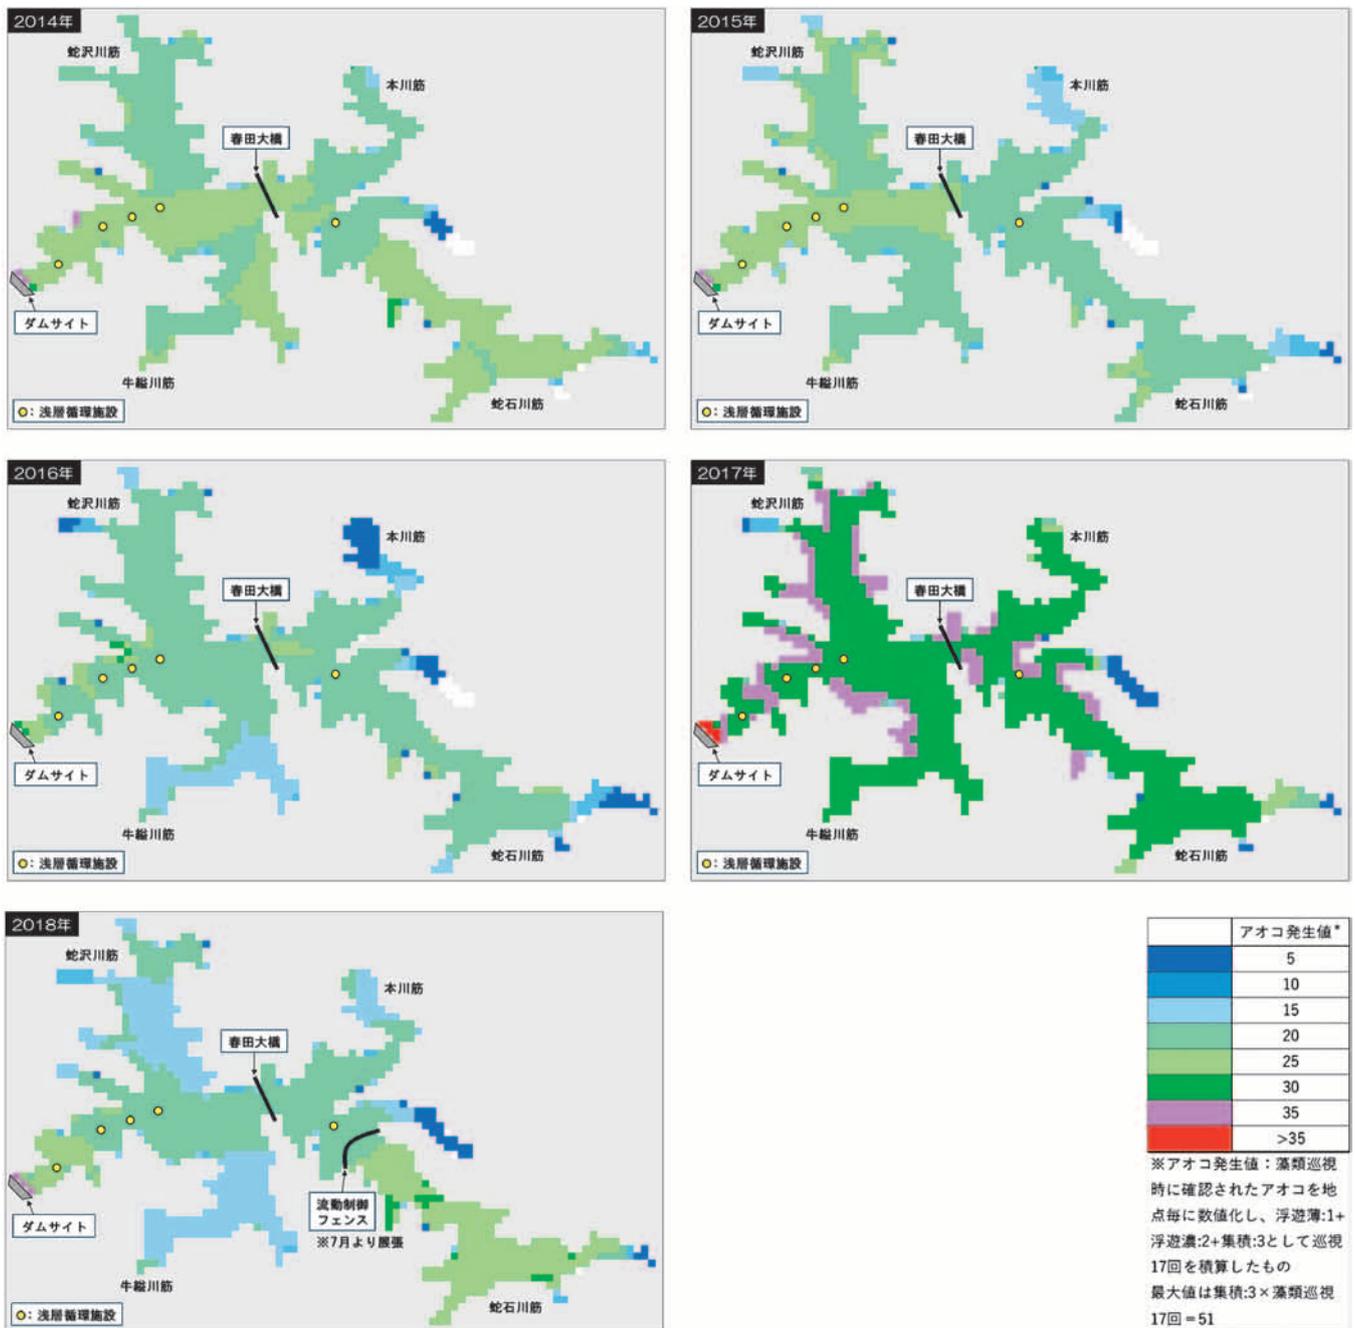
図-6 アオコ発生特性図①(2014年～2018年：水質保全施設増強前)

前項に示したデータ整理・解析方法に基づき図化したアオコ発生特性図を図6及び図7に示す。以下にアオコ発生特性図から読み取れる特徴を記す。

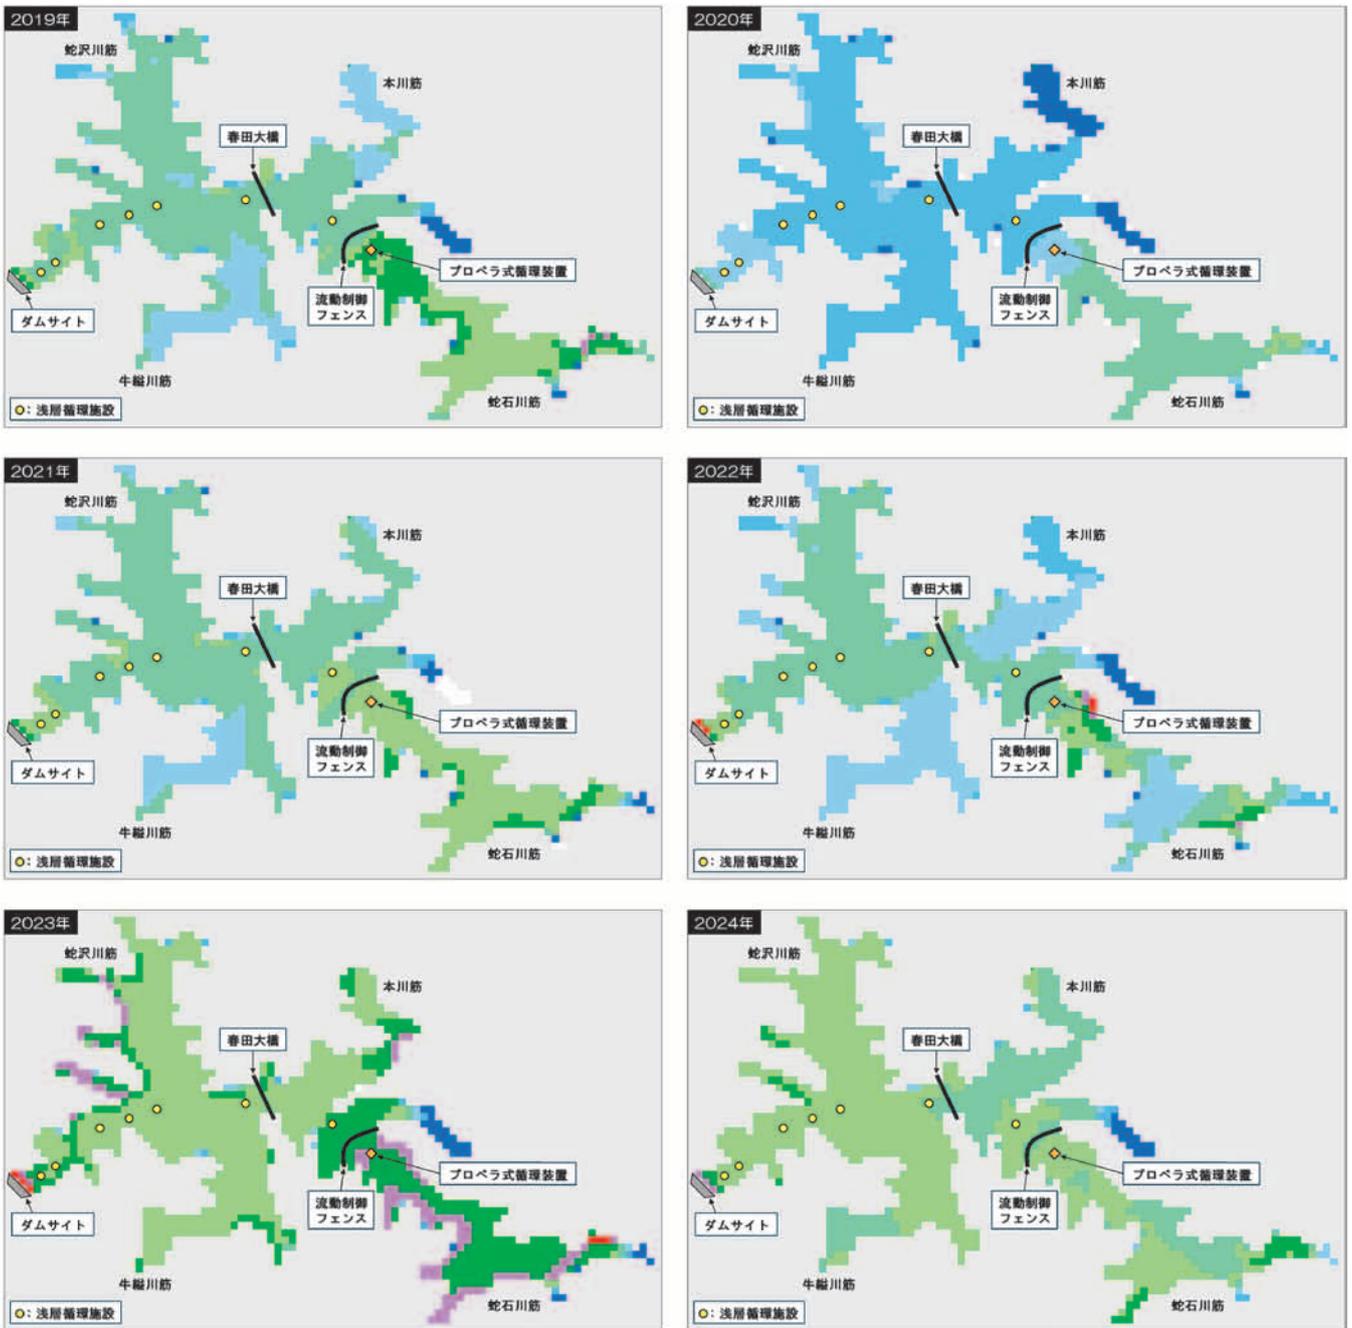
※アオコ発生値：藻類巡視時に確認されたアオコを地点毎に数値化し、浮遊藻:1+浮遊藻:2+集積:3として巡視17回を積算したもの
 最大値は集積:3×藻類巡視17回=51

図-7 アオコ発生特性図② (2019年～2024年：水質保全施設増強後)

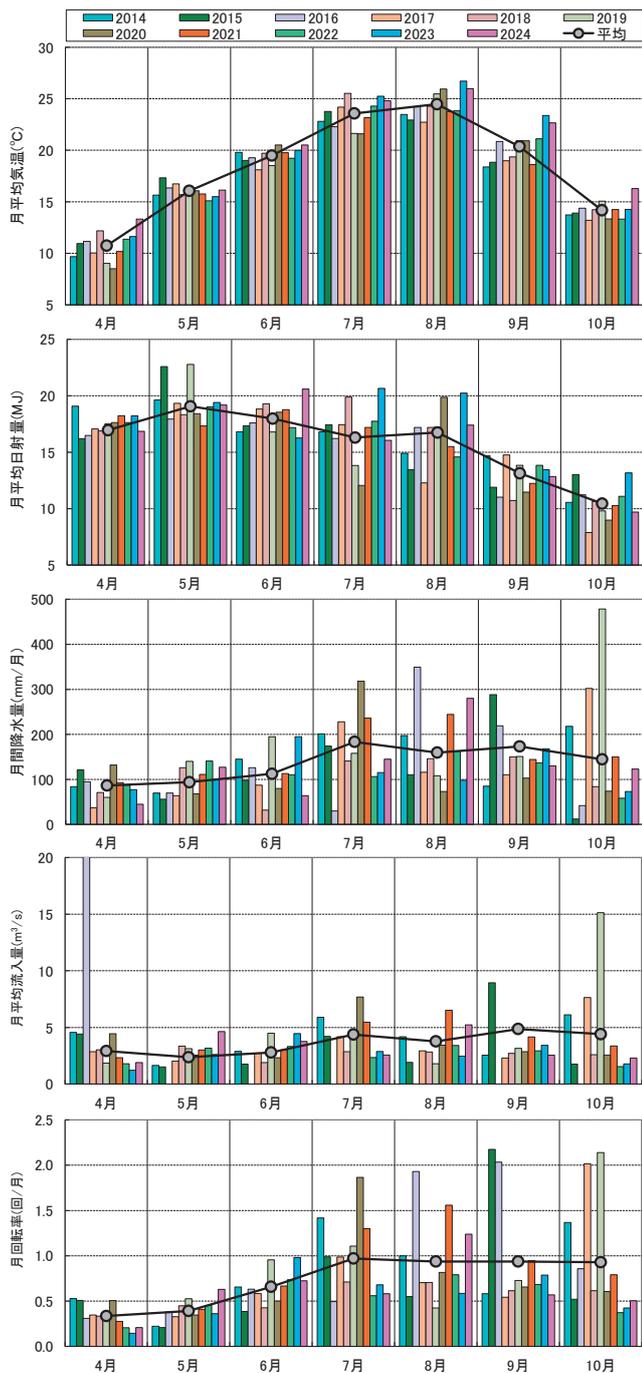
図-10 2014～2024年間の気象・水文状況の推移
(各年4月～10月の値) 年ピーク細胞密度とアオコ発生延べ日数

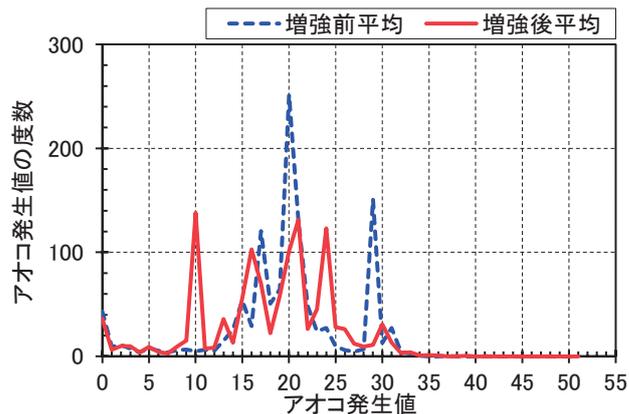
図-11 水質改善対策の増強前後で分類したアオコ発生値の度数分布

図-9に示したデータを三春ダムにおいて水質改善対策の増強が行われた前後(増強前:2014～2018年/増強後:2019～2024年年)で分類の上、平均化した結果を図-11に示す。

この結果からは、対策増強前はアオコ発生値17, 20, 29にピーク値が表れているが、対策増強後はそのピークがより低い値に移動し且つその度数も小さくなる傾向が見られた。つまり、湖面のアオコ発生状況は、対

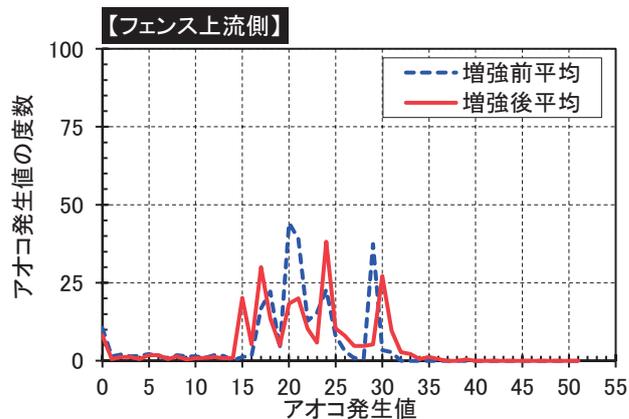
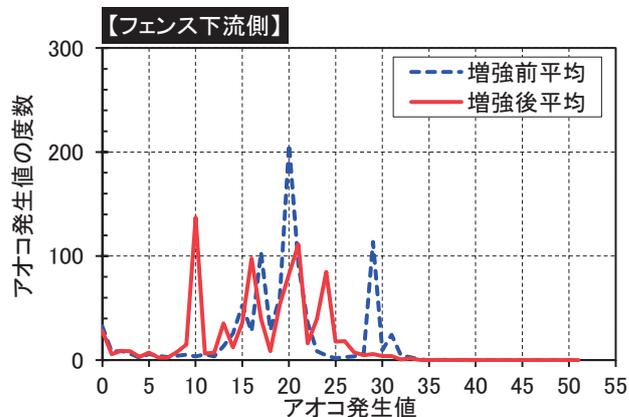
図-12 水質改善対策の増強前後で分類したアオコ発生値の度数分布
(フェンス上流側/下流側で分離した場合)

更に図-11に示したデータを流動制御フェンスの上流側と下流側で分離して再整理すると、図-12のような結果が得られた。フェンス上流側は、フェンスの設置によってアオコが滞留し対策増強前よりもアオコ発生状況が悪化したことが疑われていたが、今回の結果からは対策増強前と比べてアオコ発生値に大きな違いはなく、むしろ増強後の方が低い値の度数がやや多くなっていることが示された。つまり、湖面のアオコ発生状態は、プロペラ式循環装置により一定量のアオコが処理されることにより、従前と同程度からやや改善

一方、フェンス下流側に関しては、図-11(湖面全体)と図-12で大きな違いはないが、図-12の方がよりアオコ発生値の低い値の度数が多くなっており、フェンス下流側でのアオコ発生状況が改善していることがより明確に示された。
